**Projet en référence: Remplacement de ponceau dans la Municipalité d'Ormstown
Sur le chemin Upper Concession à la jonction du cours d'eau
Verbalisé nommé McArdle.**

Objet : Rapport d'expertise pour mesures temporaire

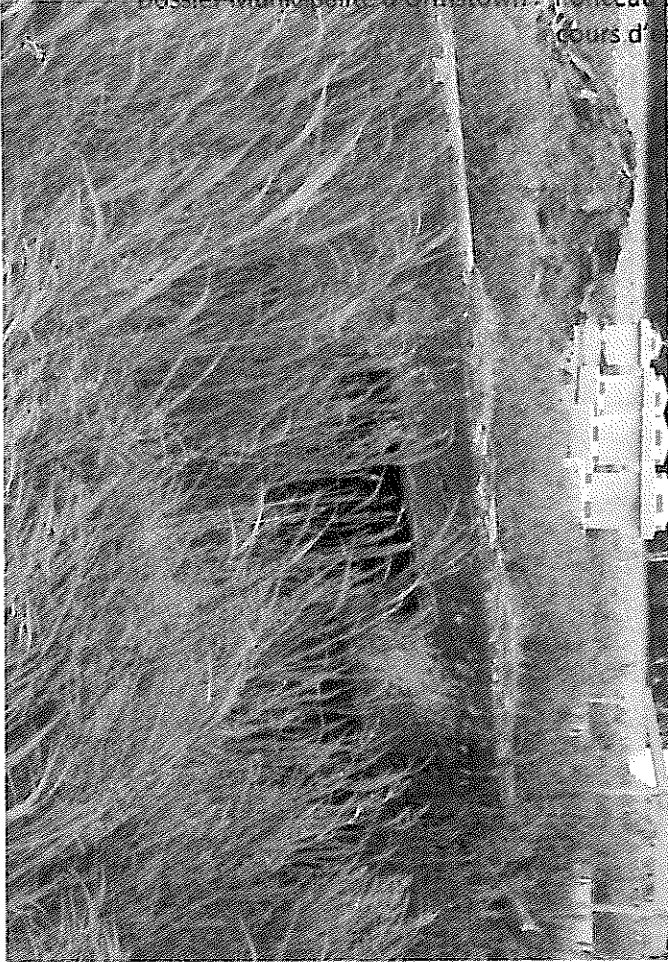
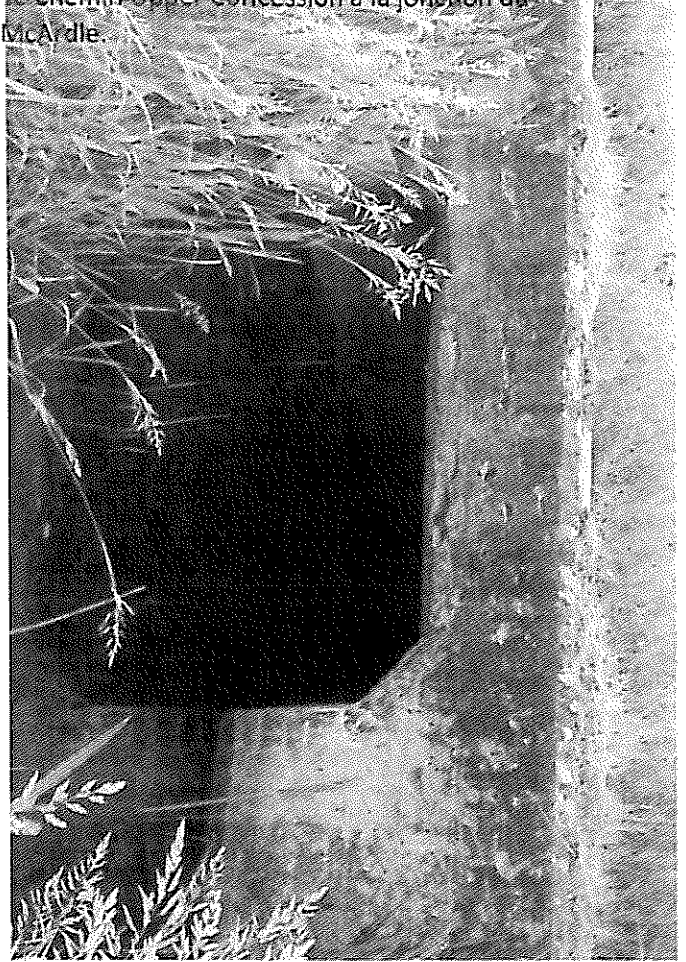
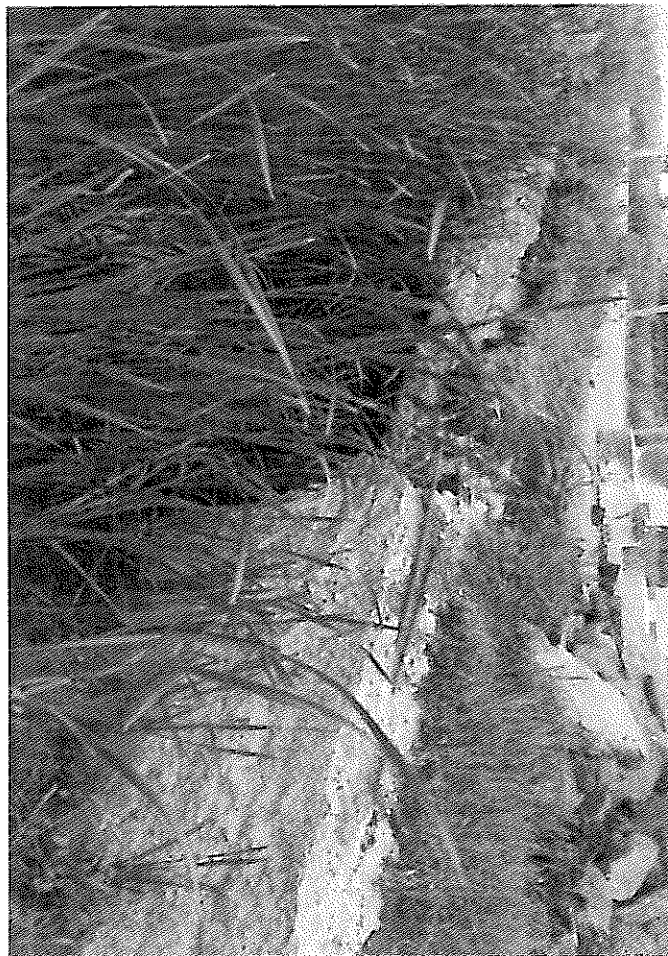
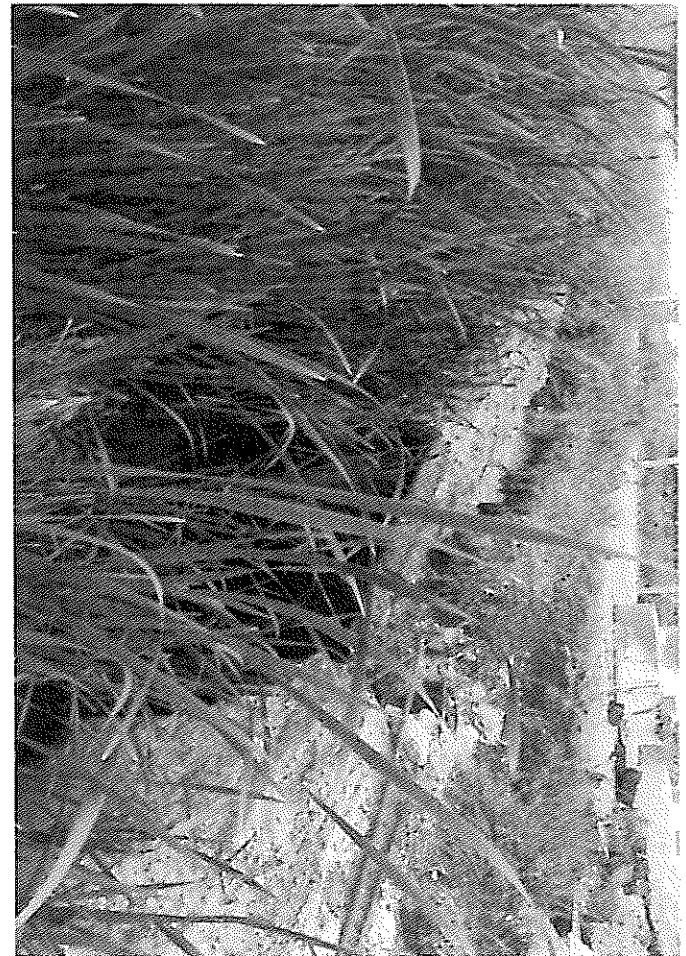
L'inspection de ce ponceau nous a permis de constater que celui-ci est en très mauvais état, au point que les parois latérales de support en béton de chaque côté se décroche et s'érode sérieusement. La situation fait en sorte que le ponceau de béton a perdu sa capacité portante et présente des conditions d'instabilité. Les vibrations transmises à celui-ci occasionné par la circulation de véhicule pourraient occasionner des affaissements importants à tout moment, mettant en danger la sécurité des usagers.

La mise en place de mesure temporaire sur ce ponceau à l'aide de plaque d'acier et de supports temporaires métallique risque d'être difficile à mettre en place, car toutes les parois de béton du ponceau sont instables dues aux multiples fissures apparentes de la structure de béton. Ainsi, le nombre de supports pourraient devenir très important et des plaques de supports métalliques horizontales seront probablement nécessaires aussi afin de retenir le tout.

La situation fait en sorte qu'il est indispensable de fermer la circulation sur ce ponceau d'autant plus que la circulation sur ce chemin comporte plusieurs véhicules lourd et de la machinerie agricole.

Ainsi, non seulement la mise en place de ces mesures temporaires sera difficile, mais aussi très coûteuses et non efficace à long terme. Dans les circonstances, nous ne recommandons pas de procéder à des travaux de mesures temporaires, mais plutôt de concentrer vos efforts à la reconstruction de ce ponton dans les plus brefs délais. Par contre, malheureusement pendant ce délai, nous recommandons que le ponton demeure fermé à toute circulation.
